# 整合多元遙測技術於高速公路邊坡救災之應用

## Integration of Multi-Remote Sensing Technologies for Slope Disaster Recovery on Highways

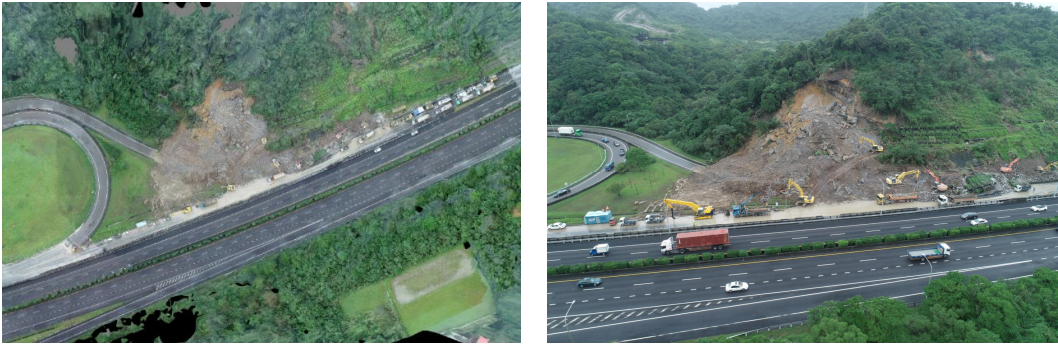
圖 1 國道 1 號南向 10.1k 邊坡第一次坍滑(111.11.02 拍攝)

111 年 11 月間，歷經 918 地震及北臺灣連續降雨，國道 1 號南向 10.1k 汐止交流道南向出口集散道上方邊坡，於 11 月 1 日上午出現土石坍滑現象，並影響該路段正常通行。高速公路局北區養護工程分局隨即展開緊急搶修作業，台灣世曦工程顧問股份有限公司防災中心及地理空間資訊部(以下簡稱「台灣世曦」)亦隨即動員配合協助救災，於 11 月 2 日第一次由高速公路限飛區外先以 UAV 空拍取得工址影像(如圖 1)，供初步判識致災規模與狀況。11 月 2 日晚發生第二次邊坡坍滑，坍滑區更為擴大，更嚴重影響該路段南下車輛通行，坍滑現況如圖 2。為協助救災，台灣世曦於 11 月 3 日向高公局及民航局申請緊急 UAV 空拍，於 11 月 4 日開始針對災害現場展開關聯調查測量工作，以持續收集監測掌握現地災情，提供搶修工程及後續復建作業運用(高速公路局北區養護工程分局，2023)，期能協助搶修工程能順利執行，使國道盡早復通。

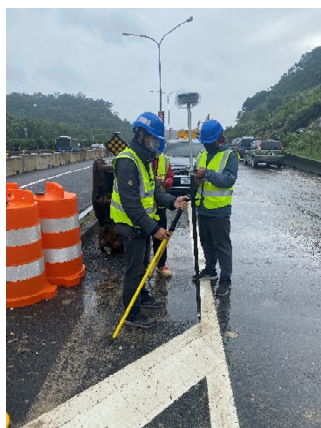
圖 5 控制測量作業

- (1) 平面坐標使用內政部國土測繪中心 e-GNSS 即時動態坐標系統，坐標系統為內政部公佈之 TWD97[2010]國家坐標系統；高程系統依據內政部公告之大地起伏轉換高程至 TWVD2001 正高系統。
- (2) 採內政部國土測繪中心 VBS-RTK 即時動態定位技術測量方式，收斂筆數大於 180 筆，計算每次觀測之平均坐標值作為控制測量成果。
- (3) 共測量 2 個現地特徵點位 ST01 以及 ST02 作為臨時基地站，坐標成果如表 4，現地測量作業照片如圖 5。
- (4) 基地站：無人飛行載具執行期間，為了能獲得準確的空中姿態與外方位，同時於測區鄰近位置架設基地站，並於無人機啟動與紀錄期間蒐集 GNSS 資料，用於後解算精密軌跡。

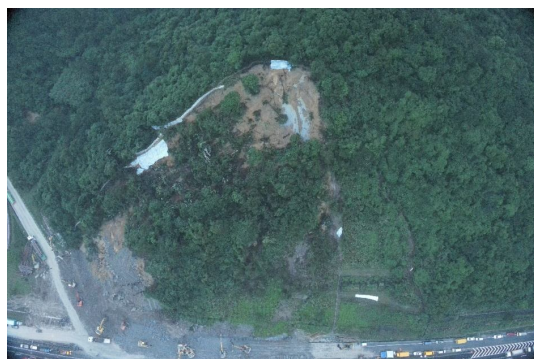
圖 6 111 年 11 月 04 日空中側拍取景照片

採用 Zenmuse P1 相機執行 UAV 空拍作業，相機規格詳如表 5。於 111 年 11 月 2、3、4、5、10 日共執行五次空拍作業，其中 11 月 4 日為坍滑區取景拍照，側拍像片成果如圖 6，其餘四次均為垂直

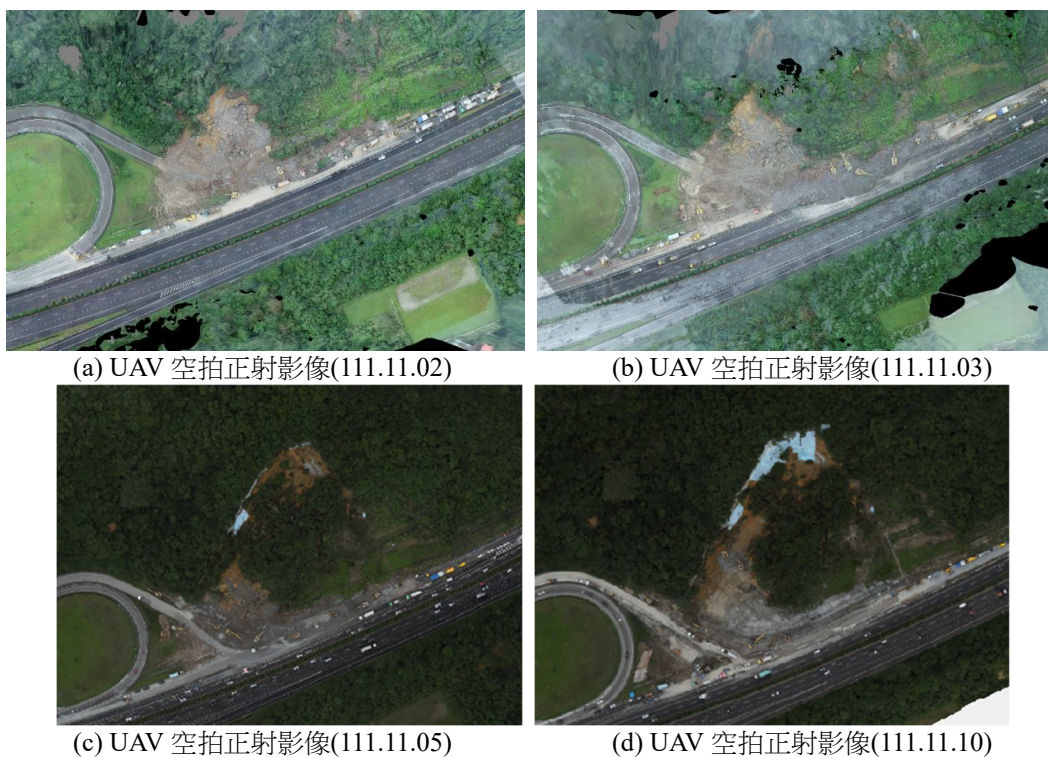
圖 7 空拍正射影像

正拍製作正射影像，影像地面解析度(GSD)為 2cm，正射影像成果如圖 7。

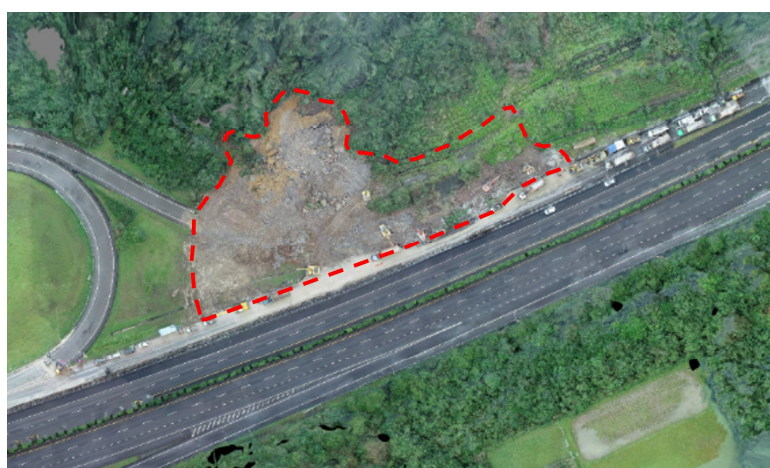
圖 8 坍滑影響範圍(紅色虛線範圍)

將無人機空拍影像使用 ContextCapture 軟體進行正射影像拼接處理及 3D 影像模型建置，利用正射影像評估坍滑區影響範圍，概估坍滑影響範圍約 6,800 m<sup>2</sup>(如圖 8 紅色虛線範圍)；另利用空拍影像產製之 3D 影像模型來產製數值地形 DSM，與崩塌前 DEM 套疊進行高程差異比對，透過兩種不同色系的變化代表土石崩塌及堆積的程度(如圖 9 紅色虛線範圍)，圖 9 紅色虛線範圍暖色系代表土石崩塌；冷色系代表土石堆積，然後分別標出紅區及藍區，分別以後期 DEM 值減去前期 DEM 值估算各區土方量，依此概估坍滑土方量約 4,600 m<sup>3</sup>；坍滑之土方堆積至下邊坡及高速公路路邊，其產生之堆積土方(鬆方)約 6,900 m<sup>3</sup> (高速公路局北區養護工程分局，2023)。

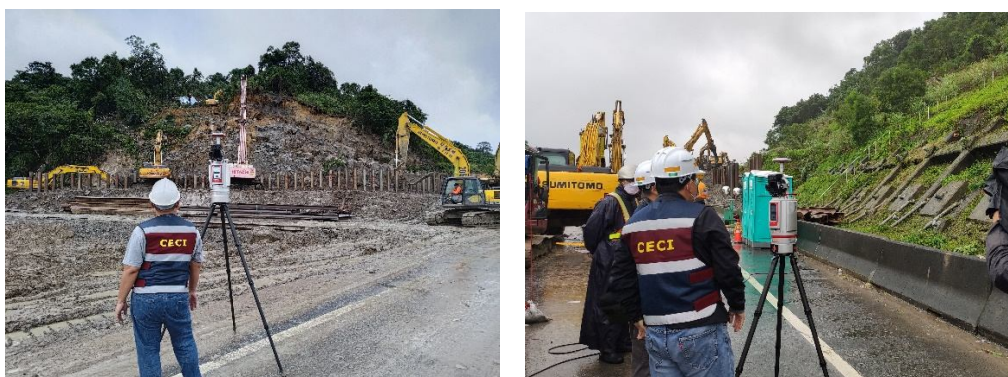
圖 14 地面光達掃描作業

使用 RIEGL VZ-400i 地面光達掃描儀進行掃描作業，儀器參數規格如表 8。針對邊坡坍塌區分別於 11 月 4 日及 11 月 8 日各進行一次坍塌區邊坡地

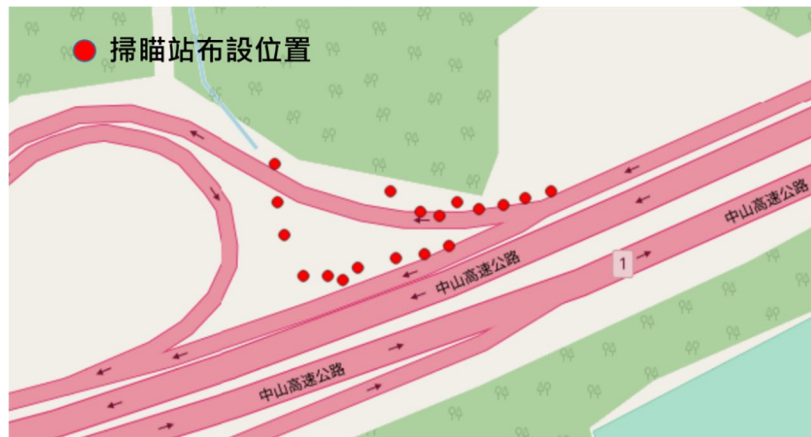
圖 17 光達掃描站分布圖(111.11.08)

共計架設 18 處掃描站，掃描站分布如圖 17，原始光達點雲約 18,000 萬點，掃描點雲須經拼接、清除雜訊及雜點，以及濾除非地面點及植被等保留地面點，光達點雲成果如圖 18。

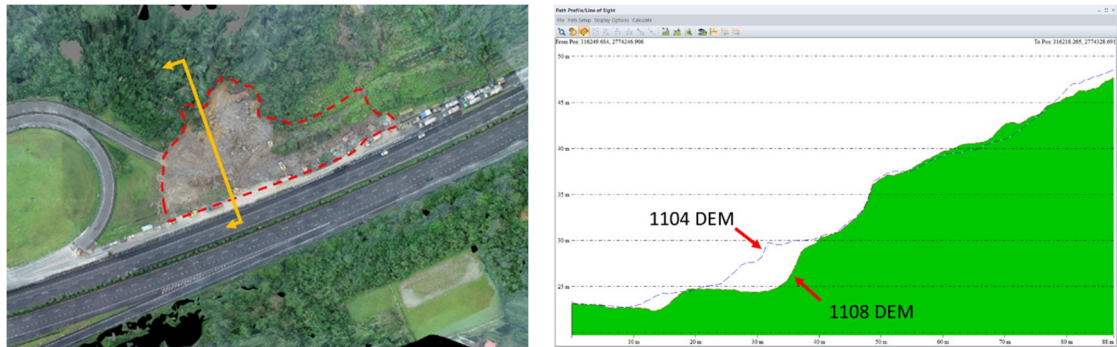
圖 20 邊坡斷面土方變化情形

掃描資料後處理使用 RIEGL 原廠建議之套裝軟體 RiSCAN PRO 進行點雲拼接、雜點清除及植被濾除等工作；另使用 Global Mapper 軟體進行點雲分類及萃取地面點雲資料。原始點雲資料經濾除非地面點及植被後計算 DEM 資料(如圖 19)，並將二期之 DEM 成果套疊後，可明顯看出工程進行中邊坡斷面土方的變化情形(如圖 20)。

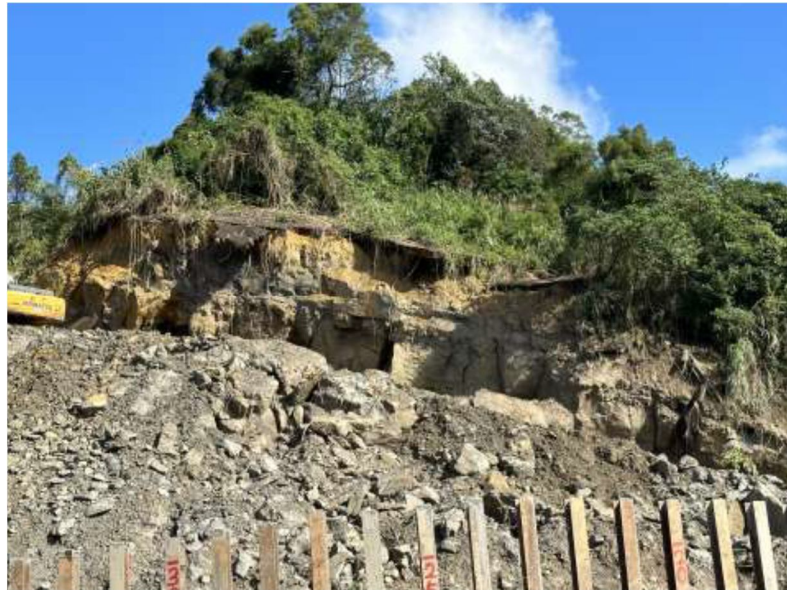
圖 21 地表岩屑隨時掉落之裸露危險岩面

於搶修期間因考量邊坡土石仍有滑動之風險(如圖 21)，滑動將可能影響清運之作業人員與機具

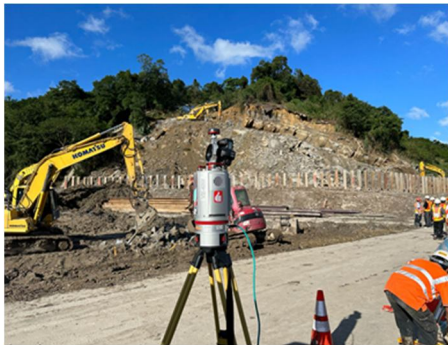
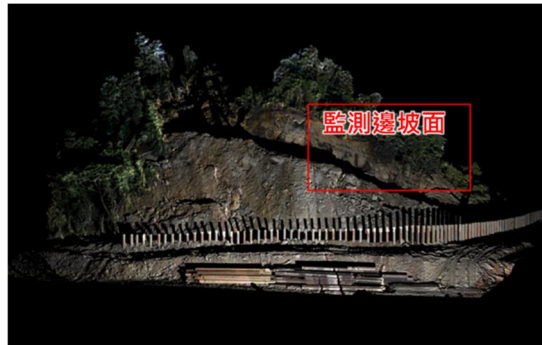
圖 22 地面光達掃描坡面位置與基準面點雲(111.11.08)

安全，故於現場選定該處可能坍滑之坡面位置使用地面固定式光達掃描儀(RIEGL VZ-400i)進行定時定點之斷面掃描監測。於 11 月 8 日 12:00 開始監測，並以此次掃描之資料作為初始值，提供後續變異之比對，以每隔 30 分鐘掃描一次作比對，掃描作業時間彙整如表 9，掃描坡面以及初始基準點雲成果(如圖 22)。

於固定時間掃描同一坡面(如圖 22)，並取 3 條斷面(A1、A2、A3)進行比較(如圖 23)。
